INTERVENTIONS D'ARCHITECTES SANS FRONTIERES SUR LES BIDONVILLES

Architectes Sans Frontières
Avril 2017 - Janvier 2019

architectes
sans frontières
FRANCE

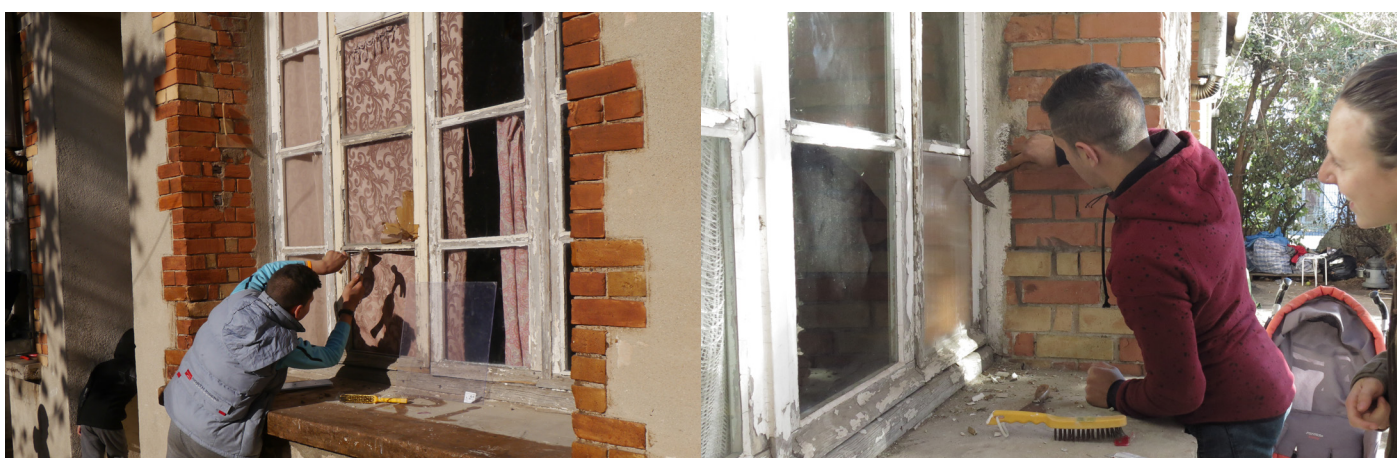
3. RÉPARATION DES VITRES

Le bâtiment présente quelques vitres cassées, causant des infiltrations d'air froid et donc une difficulté à chauffer les pièces. Cela représente un risque sanitaire pour les habitants. Ainsi, en novembre 2017, les vitres cassées ont été remplacées.

3. NOVEMBRE 2017. RÉPARATION DES VITRES.

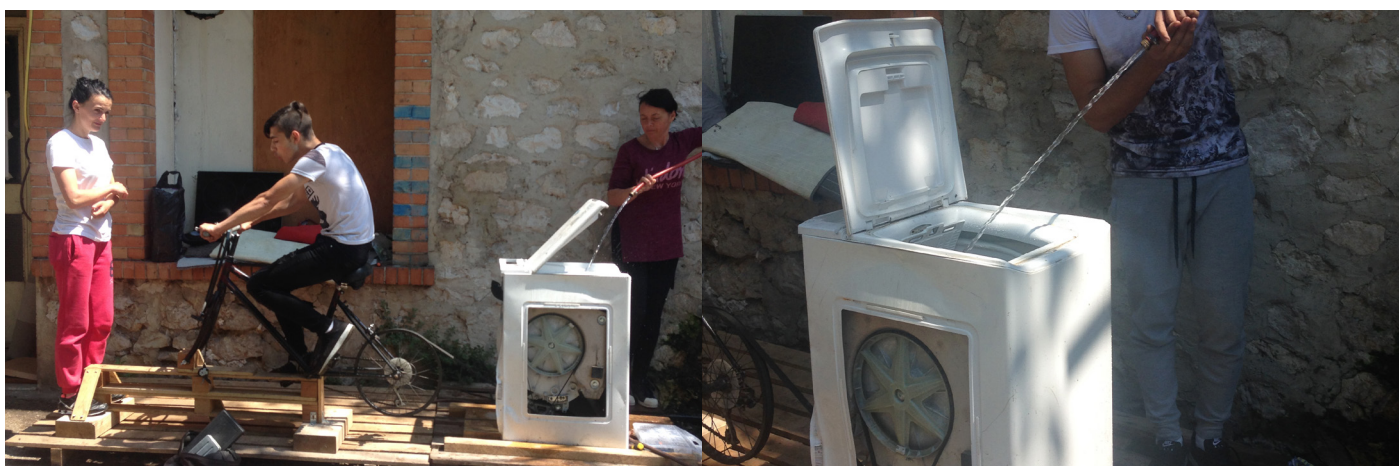
4. MACHINE À LAVER À PÉDALES

Le bidonville n'étant pas raccordé à l'eau mais le besoin de laver les vêtements quotidiennement étant essentiel à la bonne hygiène des habitants, une machine à laver à pédales a été créée.

4. AVRIL 2018. MACHINE À LAVER À PÉDALES.

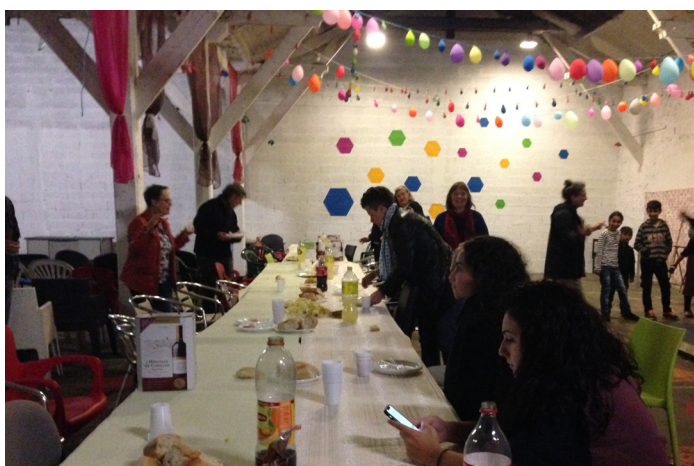
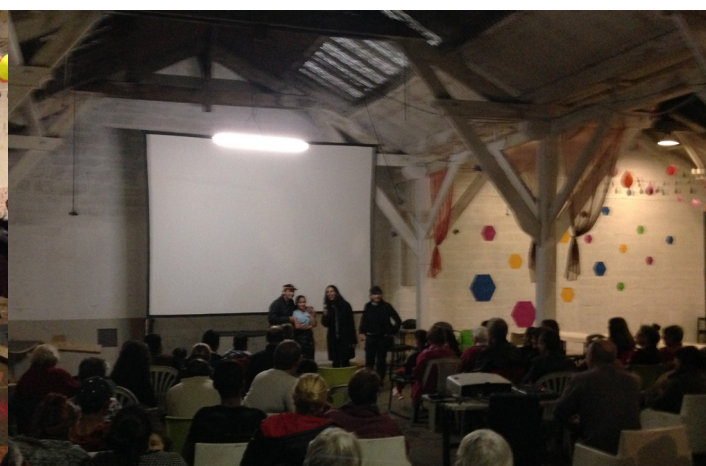
8. PROJECTION DU FILM 8 AVENUE LÉNINE

8. OCTOBRE 2018. PROJECTION DU FILM «8 AVENUE LÉNINE».

En Octobre le film «8 avenue Lénine» de Valerie Mitteaux et Anna Pitoun a été projeté dans la salle commune du bidonville. C'est un documentaire sur une famille rom roumaine qui vit en banlieue parisienne depuis 15 ans. Cette projection montre comment la France a la capacité de les accueillir dignement. L'objectif de cette présentation était d'une part de sensibiliser les habitants et de leur montrer qu'il est possible de sortir de ces conditions de vie et d'autre part d'amener des gens extérieur aux bidonvilles pour leur montrer les conditions de vie des Roms.

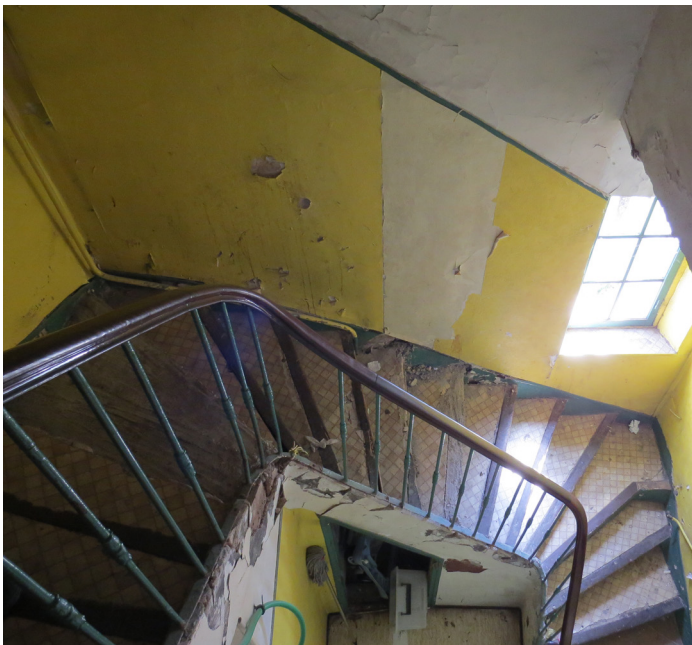
L'ÉTAT DE L'ESCALIER INTÉRIEUR

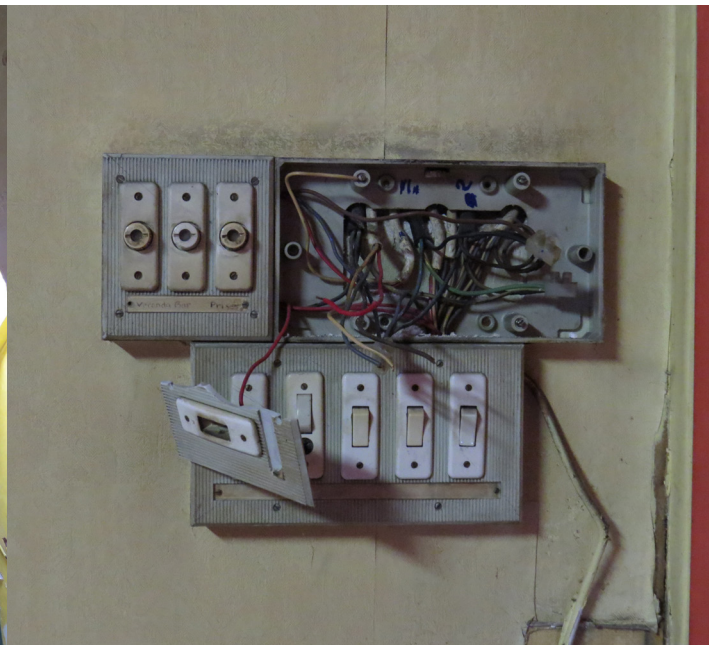
L'ÉTAT DE L'ÉLECTRICITÉ

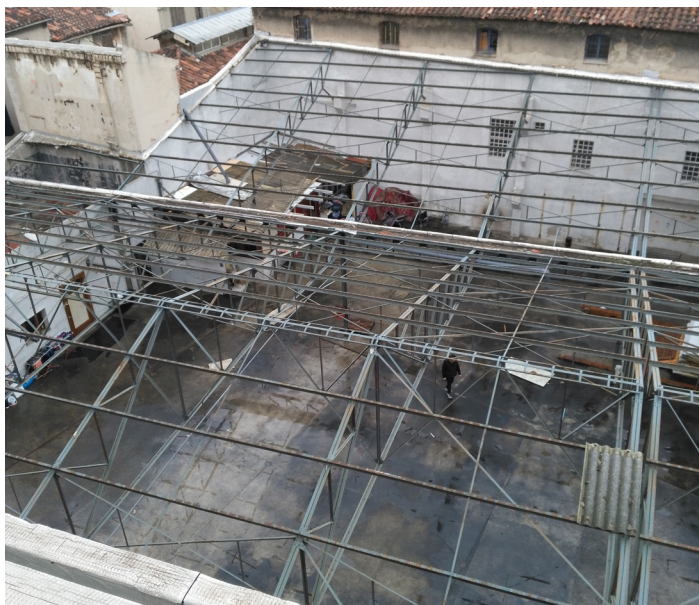
LA STRUCTURE AU DESSUS DE LA COUR CENTRALE

Cazemajou est un bidonville non stabilisé situé dans le 15ème arrondissement de Marseille. Le bâtiment est un ancien centre de danse, avec une grande cour centrale surplombée d'une structure acier.

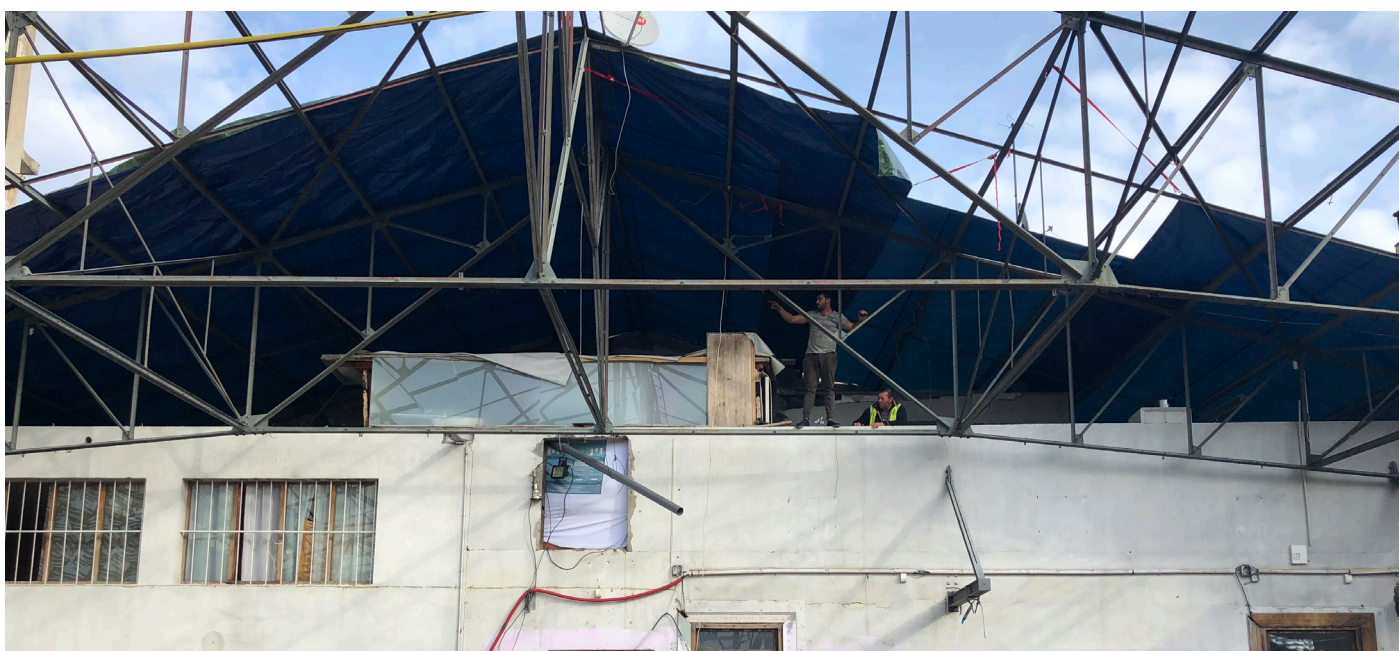
LES BÂCHES SUR LA STRUCTURE

1. NOVEMBRE 2018 : BÂCHES.

En fin d'année 2018, il nous semblait important de protéger le bidonville de «Cazemajou» des intempéries et notamment de la pluie et de l'humidité. Après avoir dessiné le plan des bâtiments et trouvé les bâches nécessaires nous avons déposé 16 bâches sur les différentes toitures soit plus de 300 mètres carrés.

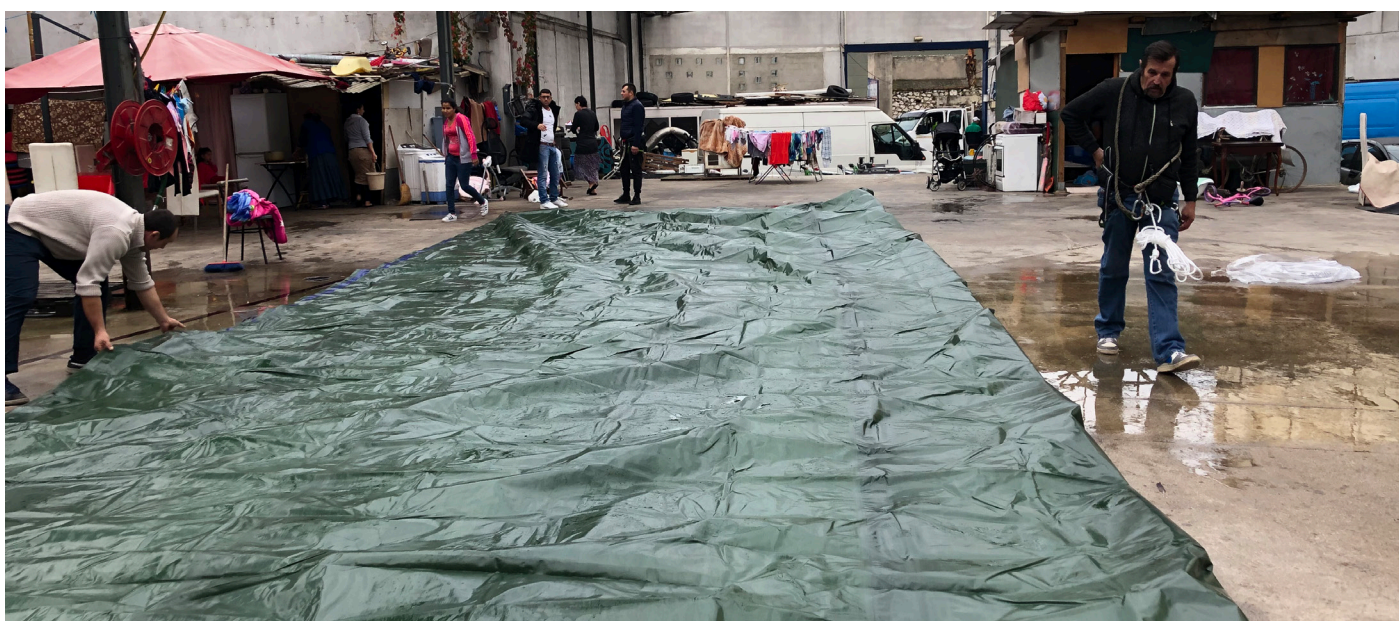
LE RACCORDEMENT DES BÂCHES ENTRE ELLES

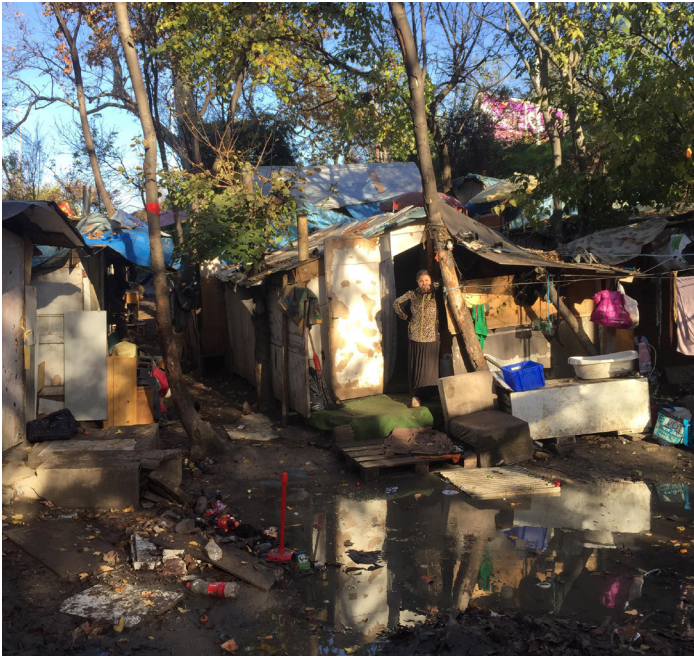
L'INONDATION AU SOL APRÈS DE FORTES PLUIES

Le site n'est pas alimenté en eau mais souffre d'inondations lors de fortes pluies dûes au terrain situé en contrebas et à des remontées d'eau de canalisations enfouies dans le sol.

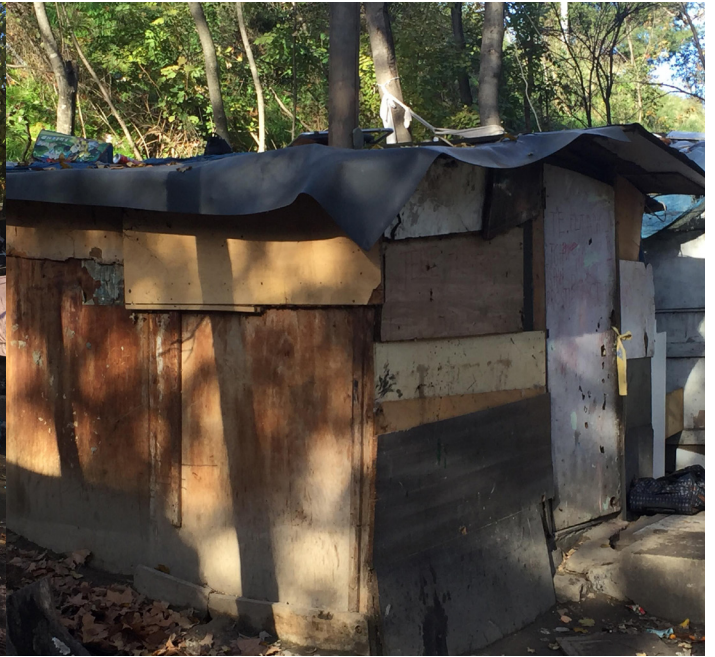
L'ÉTAT GÉNÉRAL DES CABANES

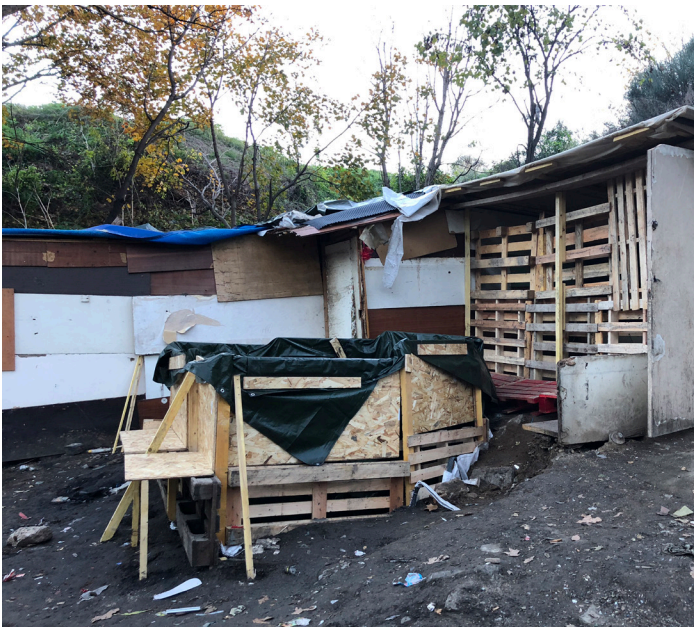
LE BASSIN DE RÉTENTION

L'idée a été de faire un bassin de rétention d'eau en palettes avec des bâches étanches. L'eau retenue est alors rejetée à l'extérieur par une pompe électrique. Afin de rendre le projet plus agréable et créer un lieu commun, des bancs ont été créés entre les différentes palettes.

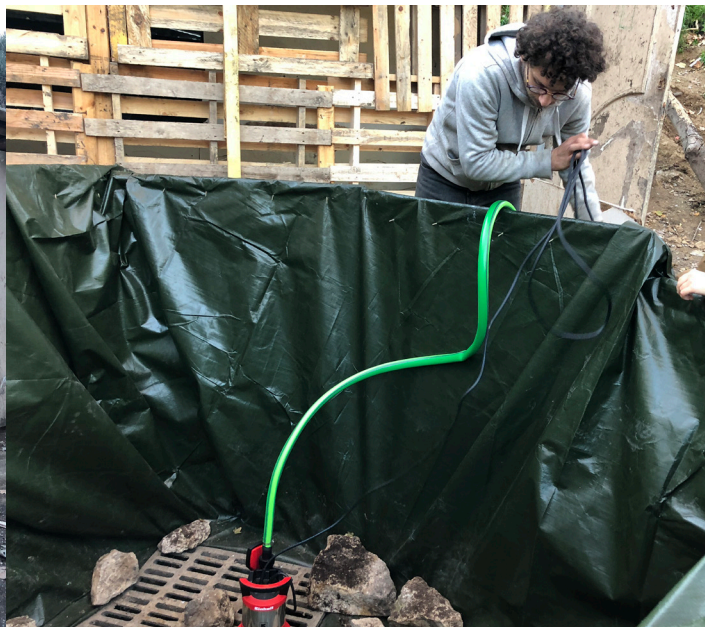
LA POMPE DANS LE BASSIN

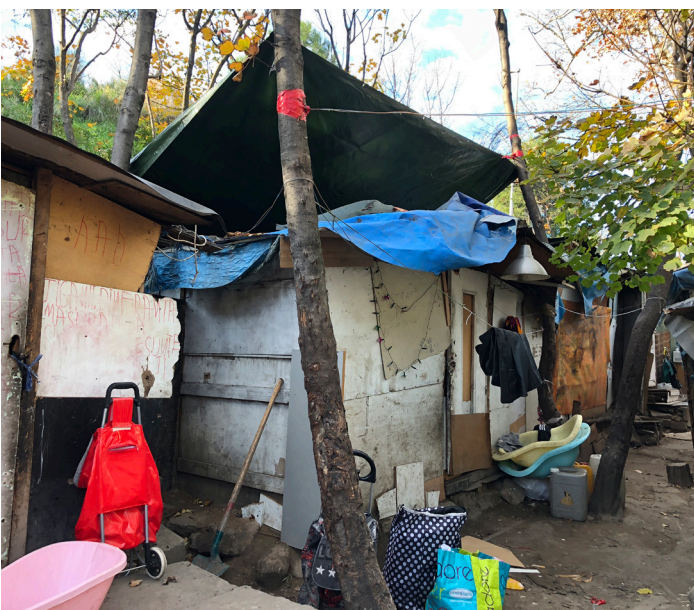
LES BÂCHES SUR LES CABANES

Les cabanes étaient inondées par l'eau au sol mais aussi par la toiture. En plus du bassin de rétention, des bâches ont été accrochées aux arbres et protègent les cabanes des intempéries. En décalant les bâches des toitures, cela permet de créer une pente pour éviter une stagnation de l'eau et de s'éloigner des évacuations des poêles à bois.

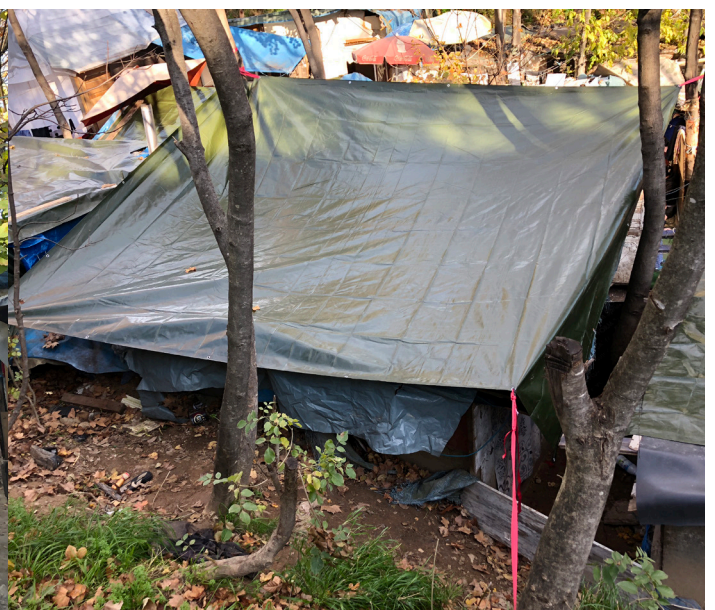
LES BÂCHES EN PENTE POUR ÉCOULER L'EAU
